# Drewniane jak malowane

Przewodnik po obiektach architektury drewnianej  
Powiatu Wołomińskiego

Publikacja współfinansowana jest ze środków  
Powiatu Wołomińskiego i Lokalnej Grupy Działania  
"Równiny Wołomińskiej"  
2015

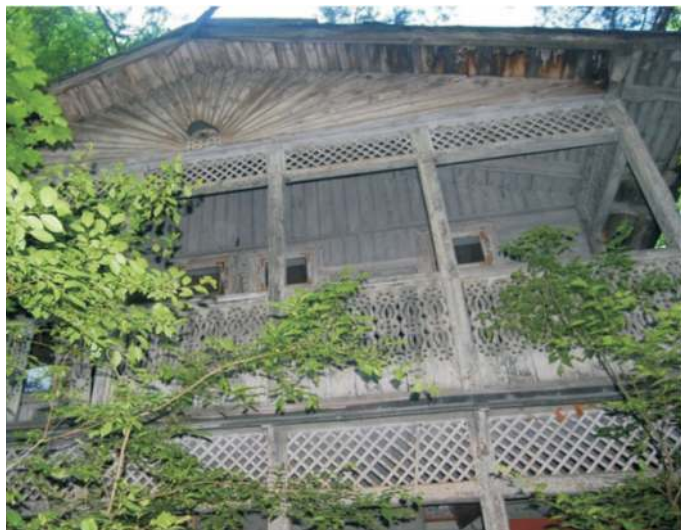
Willa w Urlach, ul. 11 Listopada.

Willa ta jest przykładem pokazującym zdobienia werand i zwieńczenia szczytu dachu.

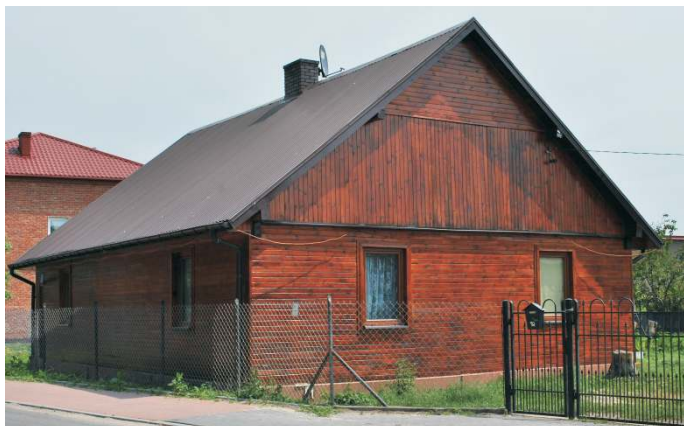
## Józefów

Dom drewniany, parterowy, z niezaadoptowanym strychem, ściany wybite nową deską szalową, wstawione okna nowego typu. Dach pokryty nową, ciemnobrązową blachą. Dom na fundamencie, zamieszkały.

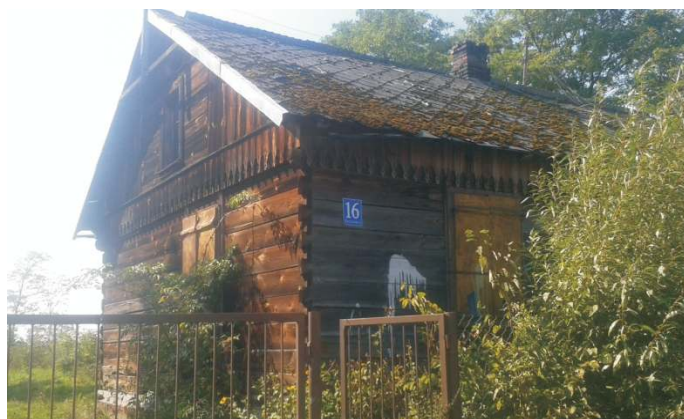
## Zaścienie 16

Dom drewniany parterowy z zaadoptowanym poddaszem i zachowanymi zdobieniami pod dachem dookoła domu. Okna w kolorze brązowym, z szerszą framugą i okiennicami. Widoczne również węgły (narożnik) domu pokazujący technikę jego budowy na tzw. "jaskółczy ogon". Z boku domu widoczne drewniane zwieńczenie dachu i dwie sztyce po obydwu jego stronach. Dach kryty starym eternitem w kształcie rombów. Dom niezamieszkały.

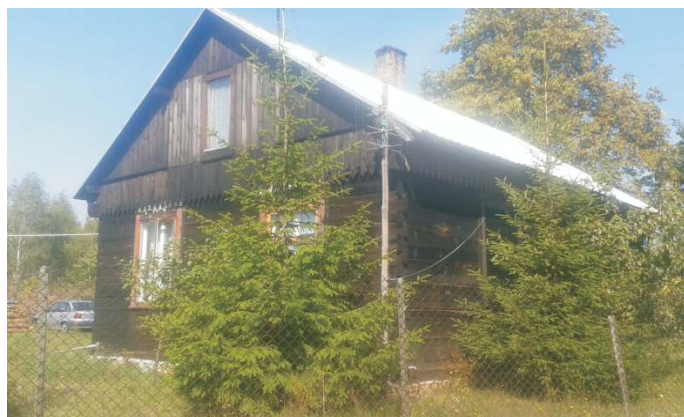
## Wszebory, ul. Spacerowa 22

Dom parterowy z zaadoptowanym poddaszem i zachowanymi zdobieniami pod dachem dookoła domu. Okna dubeltowe w kolorze brązowym otoczone szeroką framugą. Widoczne węgly pokazujące technikę budowy na tzw. "jaskółczy ogon". Dach dwuspadowy pokryty nową blachą. Dom na podmurówce z czerwonej cegły, zamieszkały.

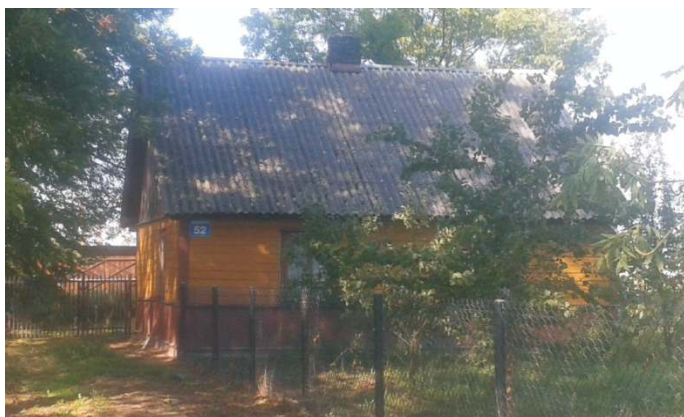
## Wszebory, ul. Spacerowa 52

Dom drewniany, parterowy z zaadoptowanym poddaszem. Okna brązowe z szerszą framugą wokół. Dookoła domu w dolnej części pod oknami widoczny jest pas desek przybijanych wzdłuż (od góry do dołu) w kolorze brązowym, który wyraźnie oddziela dół domu od okien. Szalowanie ścian zewnętrznych w kolorze żółtym. Dom na podmurówce z betonu, zamieszkały.

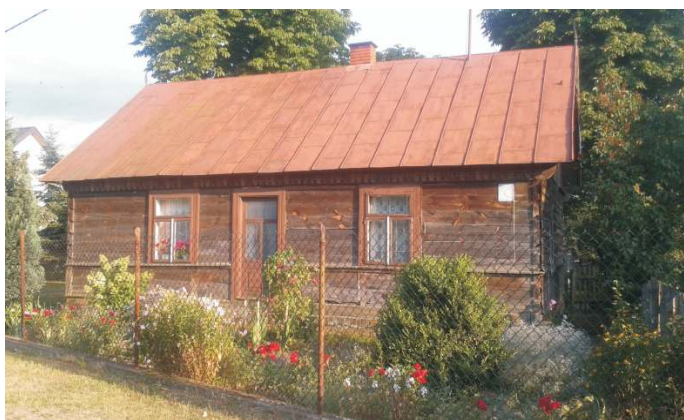
## Marianów

Dom parterowy z niskim niezaadoptowanym strychem z zachowanym zdobieniem tuż pod dachem dookoła całego domu. Dach kryty blachą w kolorze rudo-czerwonym. Okna brązowe, pod oknami widoczny jest pas desek przybijanych wzdłuż, który wyraźnie oddziela dół domu. Elewacja w kolorze rudo brązowym, wypłowiała, słabo zabezpieczona.

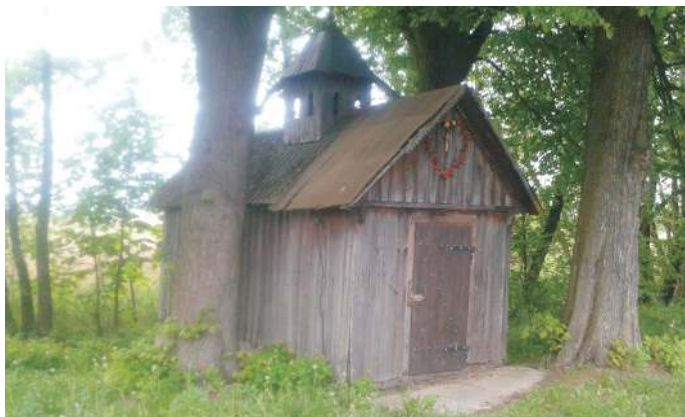
## Kapliczka, Marianów

Kapliczka drewniana, dwuizbowa, dach dwuspadowy. Posiada jedno okno. Dach zwieńczony ozdobną wieżyczką - dzwonnica. Nadal użytkowana.

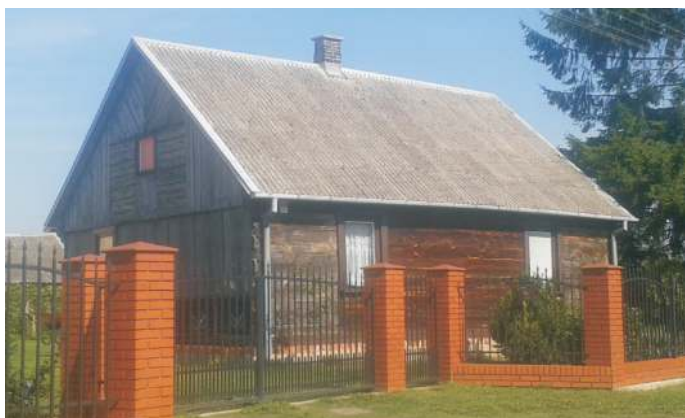
## Trojany 27

Dom drewniany parterowy z zaadoptowanym strychem i zachowanymi jeszcze elementami zwieńczenia dachu. Okna są już wymienione na nowe, elewacja w kolorze brązowym, wypłowiała, nie zabezpieczona. Dach pokryty starym eternitem. Dom zamieszkały.

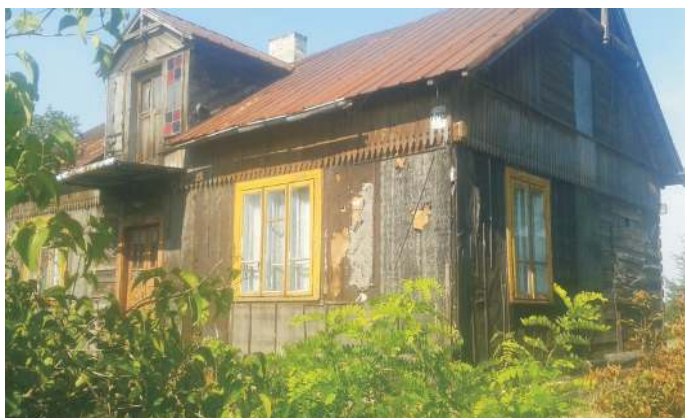
## Trojany 14

Dom drewniany parterowy z zaadoptowanym strychem i zachowanymi jeszcze elementami zwieńczenia dachu oraz zdobieniami pod dachem dookoła domu. Z dachu wyłania się na poddaszu tzw. kukółka z wbudowanym oknem. Dom nie zamieszkały.

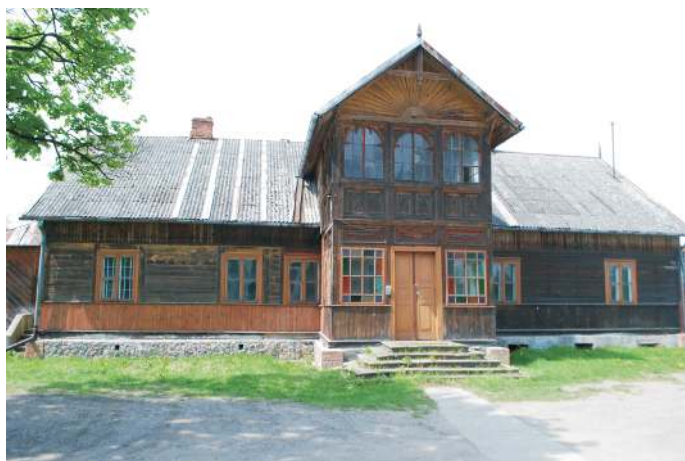
## Plebania, Dąbrówka

Zabytkowa drewniana plebania w Dąbrówce powstała w 1898 roku. Jedną z ciekawszych jej części stanowi ganek ozdobiony kolorowymi witrażami w dolnych oknach, górne natomiast ozdobione są misternym ornamentem drewnianym. Długi i wysoki drewniany budynek, ze starymi oknami i framugami w kolorze jasnobrązowym. Widoczne zaado-

ptowane poddasze. Dach dwuspadowy, pokryty starym eternitem. Na dachu znajdują się trzy kominy. Pod dachem są zdobienia w kolorze ciemnobrązowym lekko wypłowiałym nabijane dookoła domu. Deski elewacyjne w kolorze pociemniałego naturalnego drewna. U dołu elewacji, poniżej okien deski nabijane od góry do dołu, w kolorze jasnobrązowym, wyżej deski nabijane w poprzek budynku w kolorze wypłowiałego brązu. Wejście poprzez dużą, piętrową zadaszoną werandę, usytuowaną od frontu na środku budynku. Weranda cała przeszklona z trzech stron w kratkowane kolorowe szybki. Dach nad werandą z ozdobnym zwieńczeniem i drewnianą sztycą. Budynek obecnie w stanie niefunkcyjnym.

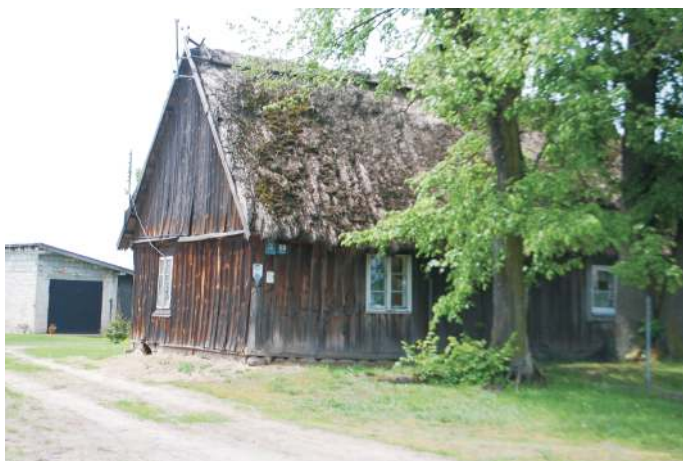
## Krusze

Stary, zabytkowy, drewniany dom parterowy z widocznym, niezaadaptowanym strychem. Podwaliny ułożone na kamieniach polnych. Dach kryty strzechą (słomą). Okna stare zachowane. Dom zamieszkały. Na ścianie domu biała - niebieska tabliczka świadcząca o fakcie wpisania budynku do rejestru zabytków.

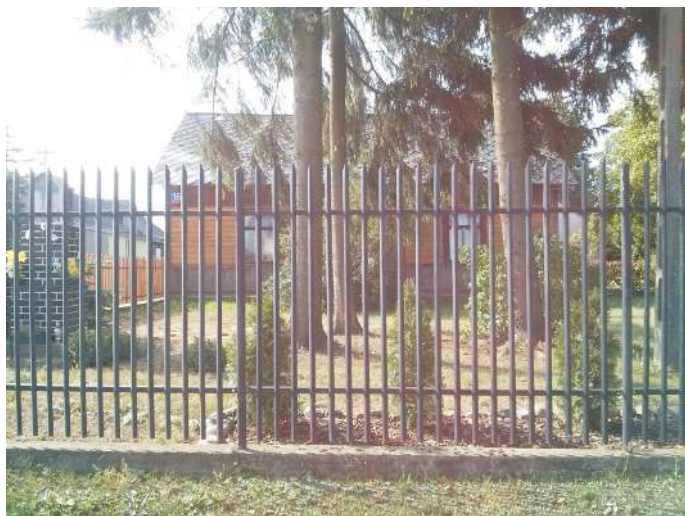
## Krusze 16

Budynek parterowy z niskim strychem. Odmalowany, w całości oszalowany, widoczne zdobienia pod dachem. Okna drewniane. Dom zamieszkały.

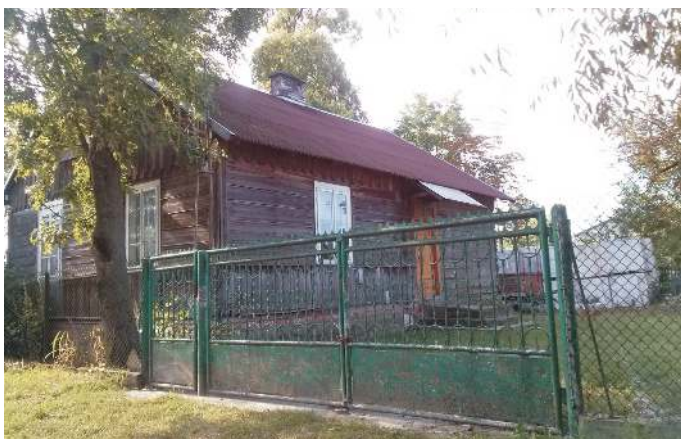
## Roszcze 56

Dom drewniany parterowy z widocznym niskim strychem i starymi oknami. Dach kryty onduliną, pod dachem widoczne zdobienia dookoła domu. W dolnej części pod oknami widoczny jest pas desek przybijanych wzdłuż (od góry do dołu). Elewacja domu wyschnięta, w kolorze szarym, nie zabezpieczona. Dom na podmurówce z betonu i czerwonej cegły, zamieszkały.

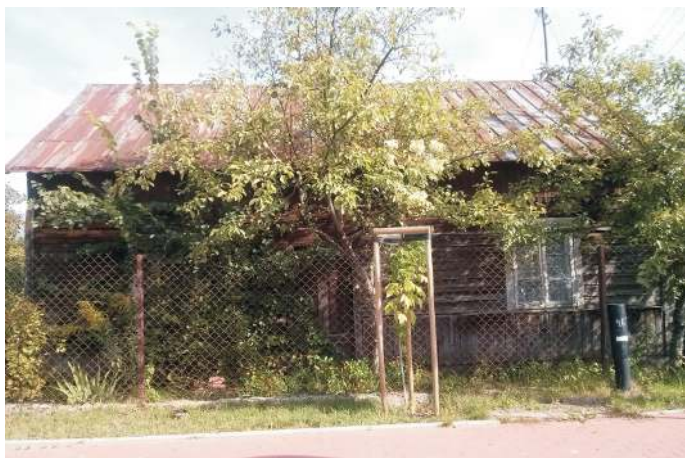
## Klembów, róg ul. Żymirskiego i ul. Jana Pawła II

Mały dom drewniany parterowy z widocznym niskim strychem i starymi oknami. Dach kryty starą blachą, pod dachem widoczne zdobienia dookoła domu. W dolnej części pod oknami widoczny jest pas desek przybijanych wzdłuż (od góry do dołu) Elewacja domu wyschnięta nie zabezpieczona. Dom zamieszkały.

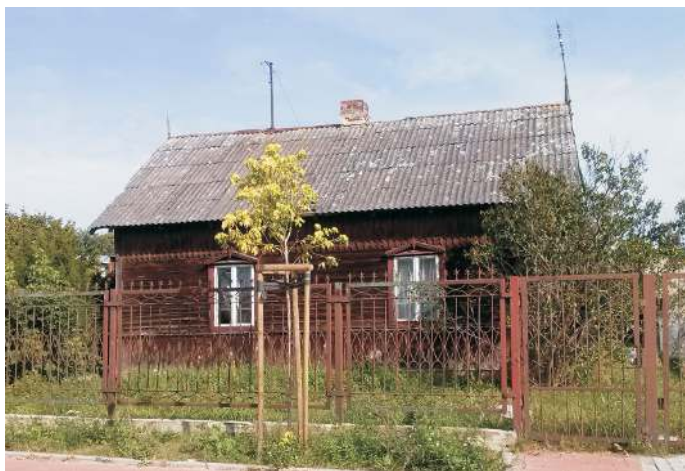
## Klembów, ul. Żymirskiego 79

Mały dom drewniany parterowy z widocznym niskim strychem i starymi oknami uwypuklonymi do góry ramami, pięknie zdobionymi. Dach kryty starym eternitem, pod dachem widoczne zdobienia dookoła domu.

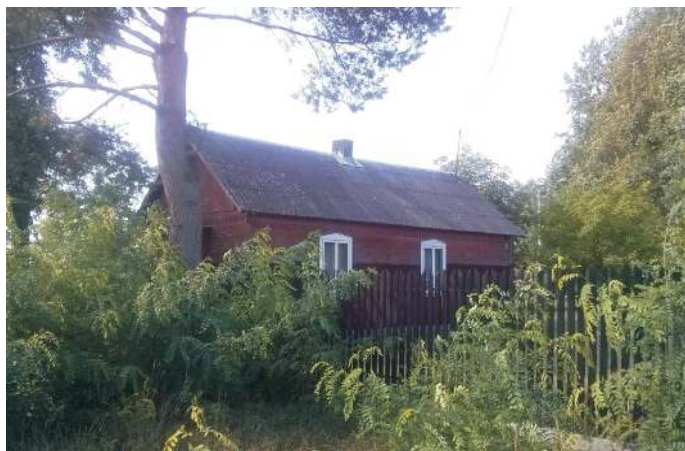
## Stary Kraszew, ul. Szkolna 71

Mały dom drewniany parterowy z widocznym niskim strychem i starymi oknami uwypuklonymi do góry. Dach kryty starym eternitem, pod dachem widoczne zdobienia dookoła domu. W dolnej części pod oknami widoczny jest pas desek przybijanych wzdłuż (od góry do dołu). Elewacja domu zabezpieczona, kolor brązowy. Dom zamieszkały.

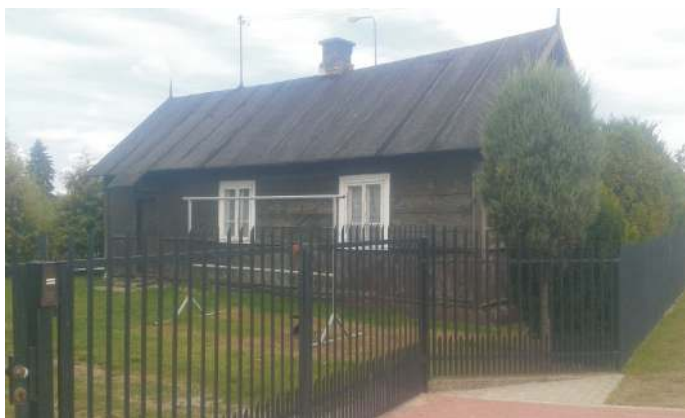
### Tuł 38

Dom drewniany parterowy z widocznym niskim strychem i starymi oknami. Dach kryty papą, pod dachem widoczne zdobienia dookoła domu, nad dachem widoczne sztyce po obydwu stronach domu. W dolnej części pod białymi oknami widoczny jest pas desek przybijanych wzdłuż (od góry do dołu) Elewacja domu nie zabezpieczona. Dom zamieszkały.

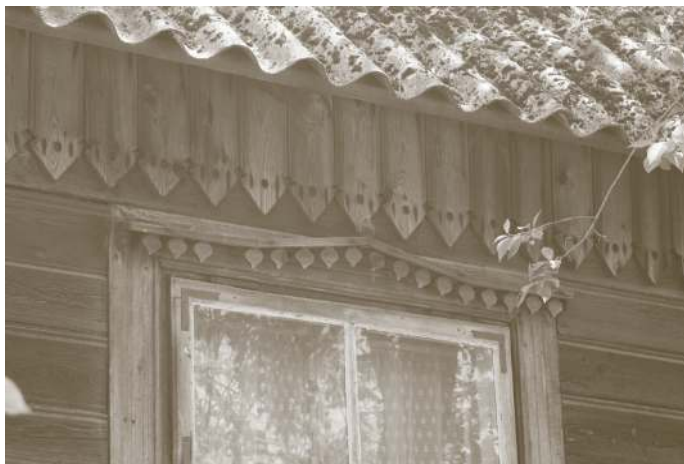
## Sitki

Dom drewniany parterowy z widocznym zaadoptowanym strychem i starymi, uwypuklonymi, bogato zdobionymi oknami. Dach kryty starym eternitem. Pod dachem widoczne bogate zdobienia dookoła domu, nad dachem widoczne drewniane zdobione sztyce po obydwu stronach domu i zwieńczenie dachu. W dolnej części pod oknami widoczny jest pas desek przybijanych wzdłuż (od góry do dołu). Elewacja domu w kolorze naturalnym wyschniętego drzewa, nie zabezpieczona. Dom zamieszkały.

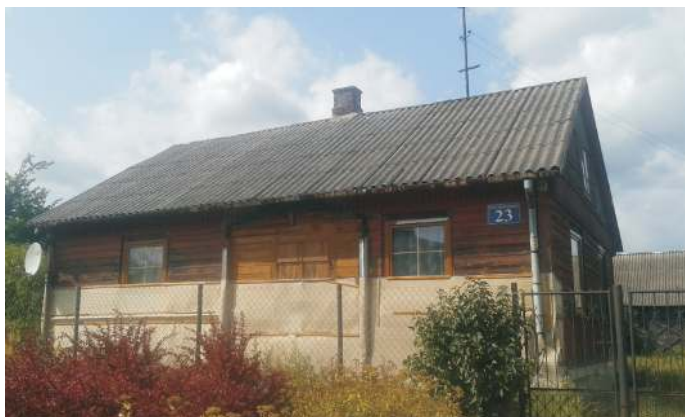
## Mokra Wieś, ul. Wł. Podkowińskiego 23

Dom drewniany parterowy z widocznym zaadoptowanym strychem i nowymi oknami. Dach kryty starym eternitem. Pod dachem widoczne zdobienia dookoła domu. Elewacja domu w kolorze rudo-żółtym nie zabezpieczona. Dom zamieszkały.

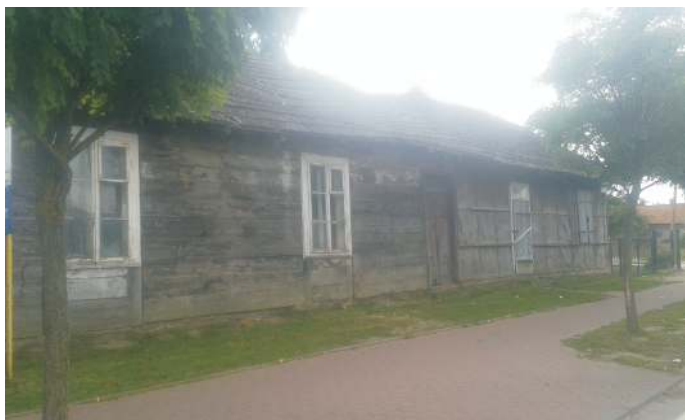
## Postoliska, ul. Plac 3 maja

Dom drewniany parterowy, z niskim strychem, o długości dwóch połączonych ze sobą domów ze wspólnym wejściem do obydwu (wspólna klatka). Elewacja domu w kolorze naturalnym wyschniętego drzewa, ze starymi białymi oknami, nie zabezpieczona. Dom niezamieszkały.

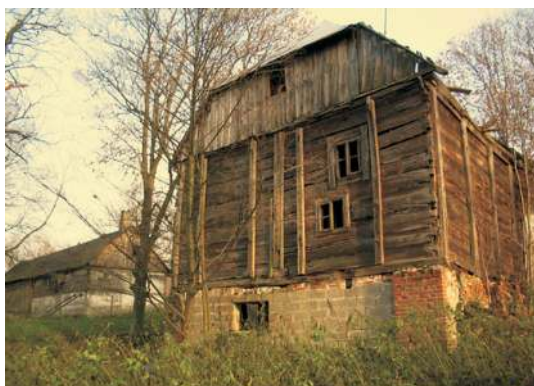
Zbożowy Młyn Wodny w miejscowości Turze powstał ok. 1900 roku na rzece Rządzy. Jednoprzestrzenny na wszystkich kondygnacjach, wybudowany na rzucie prostokąta, powierzchnia zabudowy wynosi ok. 110 m kw. Podwalina drewniana dębowa łączona na nakładkę z zamkiem prostym. Konstrukcja ścian wieńcowa, bale zrębu

łączone na jaskółczy ogon, dodatkowo łączone ze sobą dyblami oraz wzmacniane lisicami. Dach dwuspadowy z naczółkami prowizorycznie kryty papą. Drzwi zewnętrzne jednoskrzydłowe płycinowe. Okna były skrzynkowe jedno-ramowe a wewnątrz były urządzenia do przemiału zboża: pędnia główna, transmisja pasowa, łuszczarka. Po dawnych pomieszczeniach mieszkalnych zlokalizowanych przy południowej elewacji młyna zachowały się jedynie fundamenty i fragmenty posadzek przyziemia. Budynek turbinowni ma uszkodzone konstrukcje ścian, zniszczoną konstrukcję dachu i jego pokrycie. Całość jako zespół prezentuje wartości architektoniczne, historyczno-techniczne i krajobrazowe.
